ACTUACIONS ALS BARRANCS DE PORTAINÉ I PERSPECTIVA DEL PALLARS SOBIRÀ

Carles Fañanás Aguilera
Enginyer forestal.
DARP. Generalitat de Catalunya.

CST. Pirineus, Tremp, 28 Novembre 2017

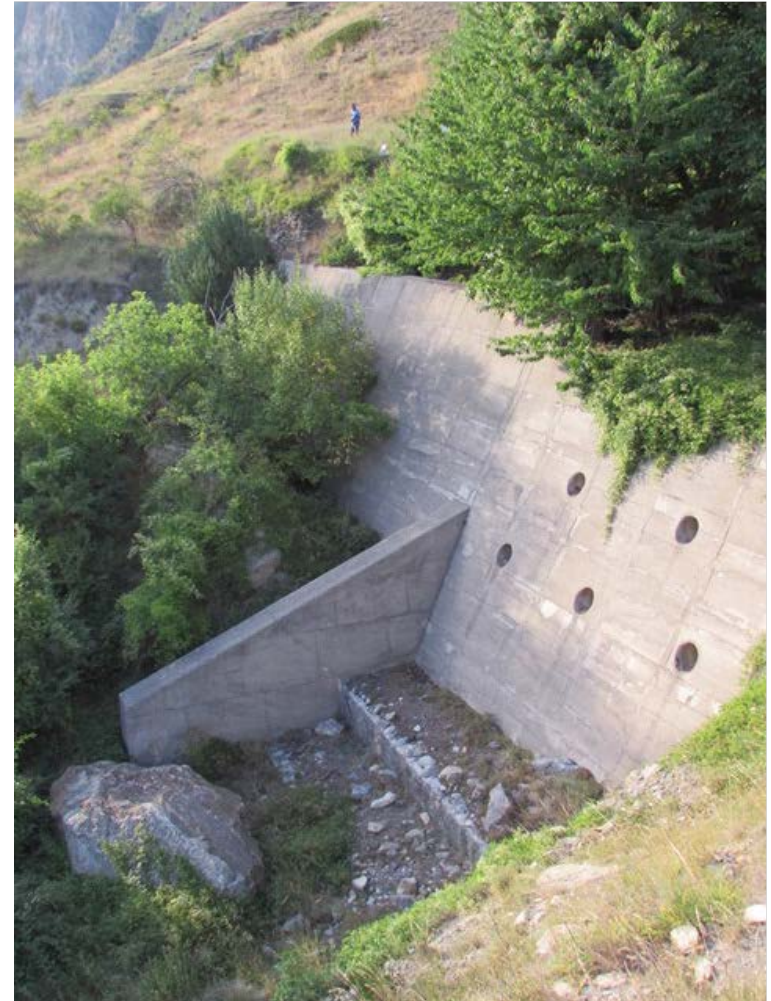
Dics convencionals

- Obstacle, per no empènyer ni tombar
- Impermeabilitat.
Filtres o finestres
- Formigó o gabions.
- Accessibilitat
maquinària per col·locació.
- Car, impactant.

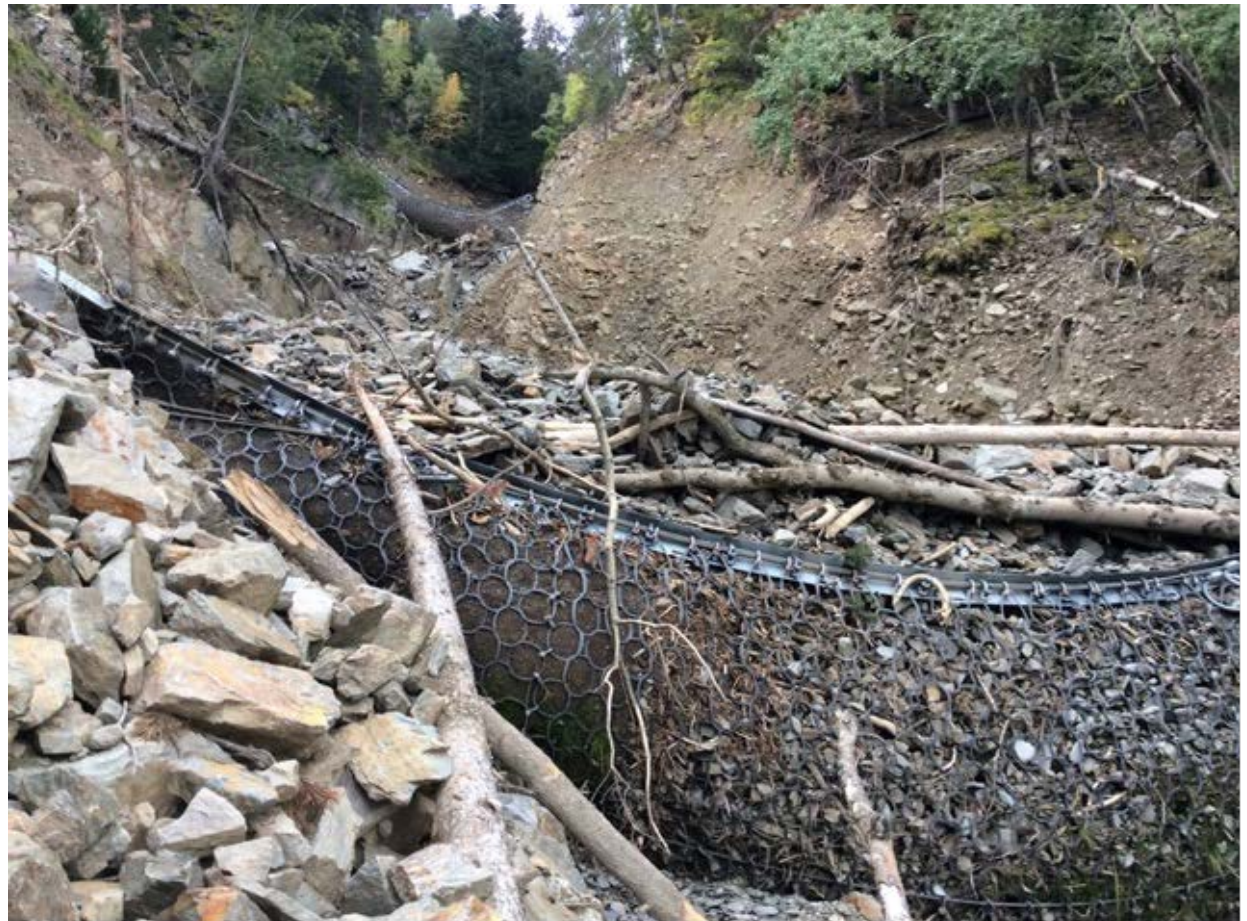
Barreres metàl·liques

- Ancoratges laterals i frens dissipadors d'energia
- Permeabilitat (xarxa), Aturament branques i fins
- Disposició sediments, variable

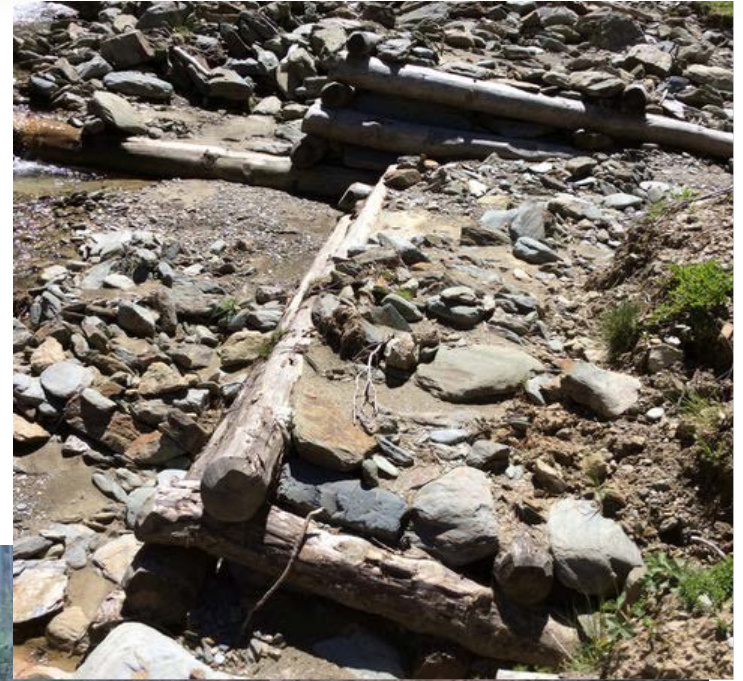
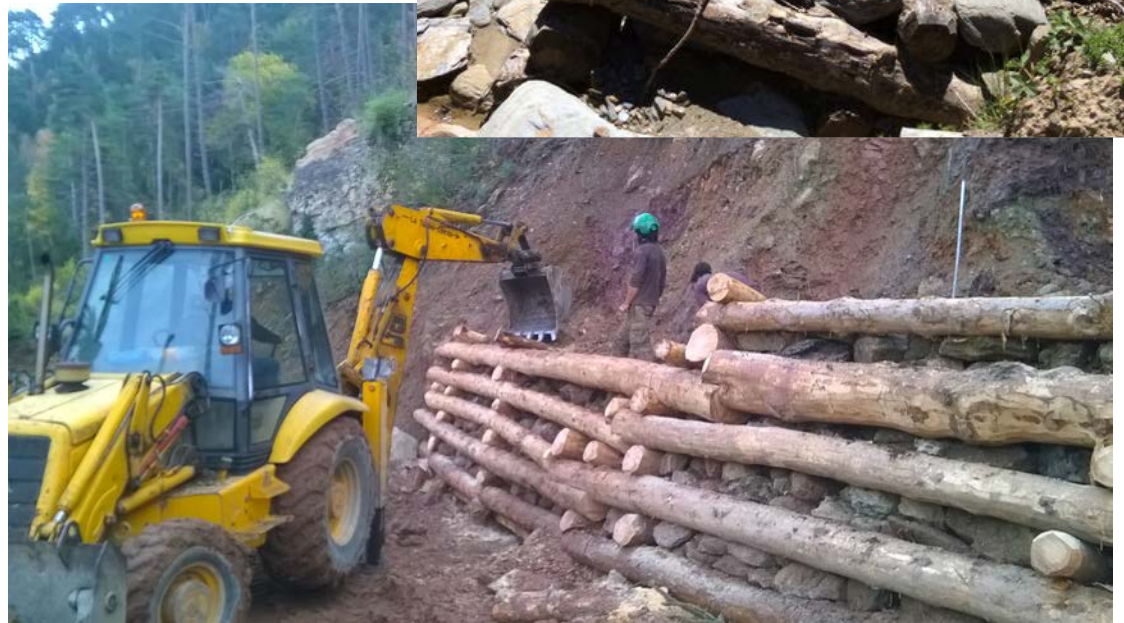
Obres bioenginyeria

- Fusta, rea i pedres locals
- Durabilitat limitada
- Materials locals i col·locació.
- Econòmic (?)

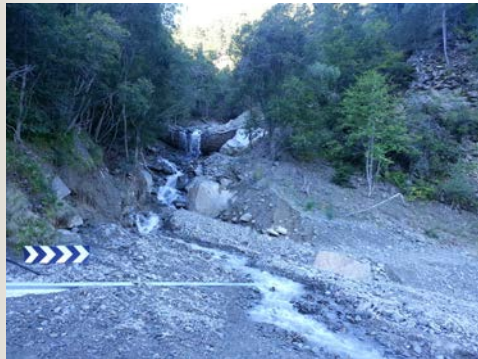
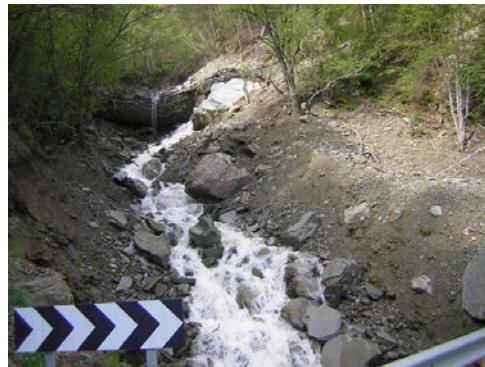
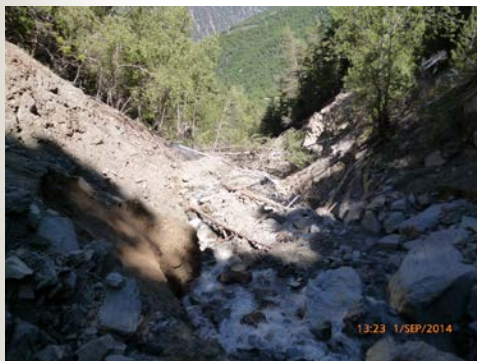
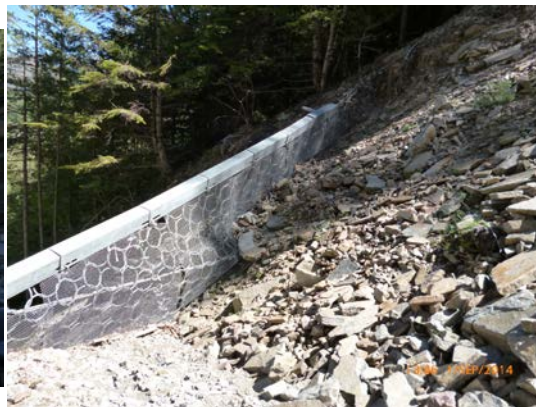
Fotos barreres i funcionament

Los daños en las barreras se deben a la desviación del flujo debido a lluvias ordinarias hacia los laterales provocando la erosión entre el terreno y la barrera durante el flujo ordinario. Se propicia así el vaciado lateral de la barrera y el debilitamiento de los anclajes. Este proceso exige una mayor supervisión del funcionamiento y un mayor mantenimiento si se quiere mantener su funcionalidad y evitar la erosión de la ladera donde se sitúan los anclajes. Aunque en general las barreras han cumplido su función correctamente, una vez llenas, éstas no impiden que las avenidas con gran cantidad de carga sólida sigan propagándose hasta la confluencia con el río de Santa Magdalena (Furdada *et al.*, 2016; García-Oteyza *et al.*, 2015). La energía asociada a estos flujos torrenciales es todavía superior a la que pueden disipar las barreras.

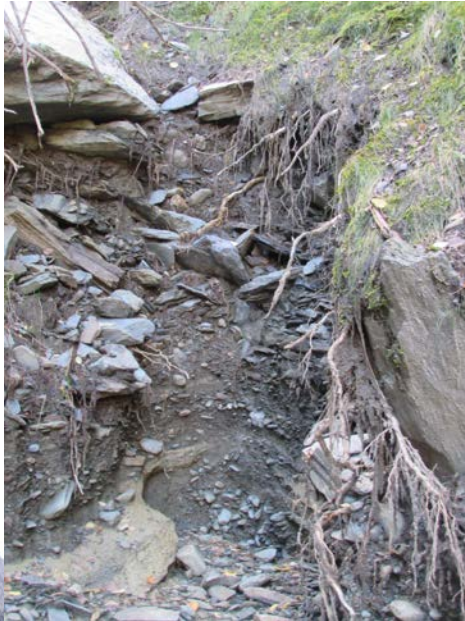
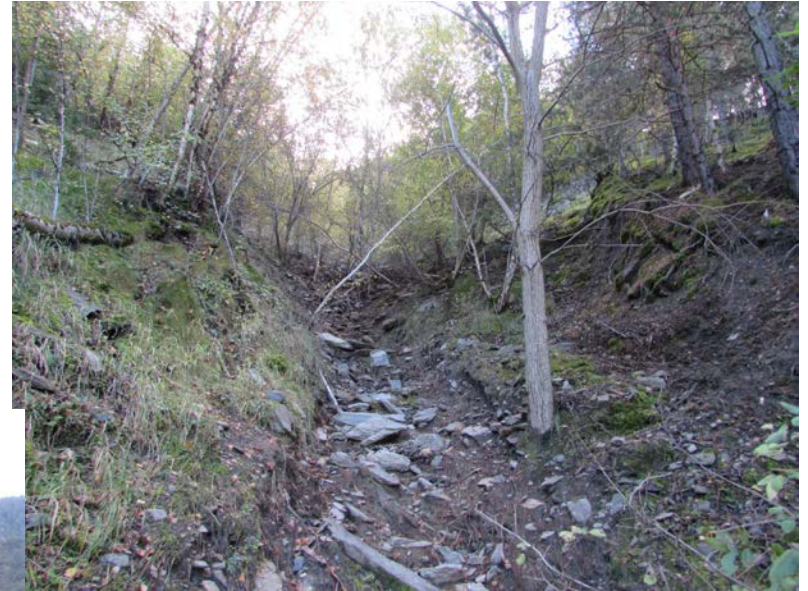
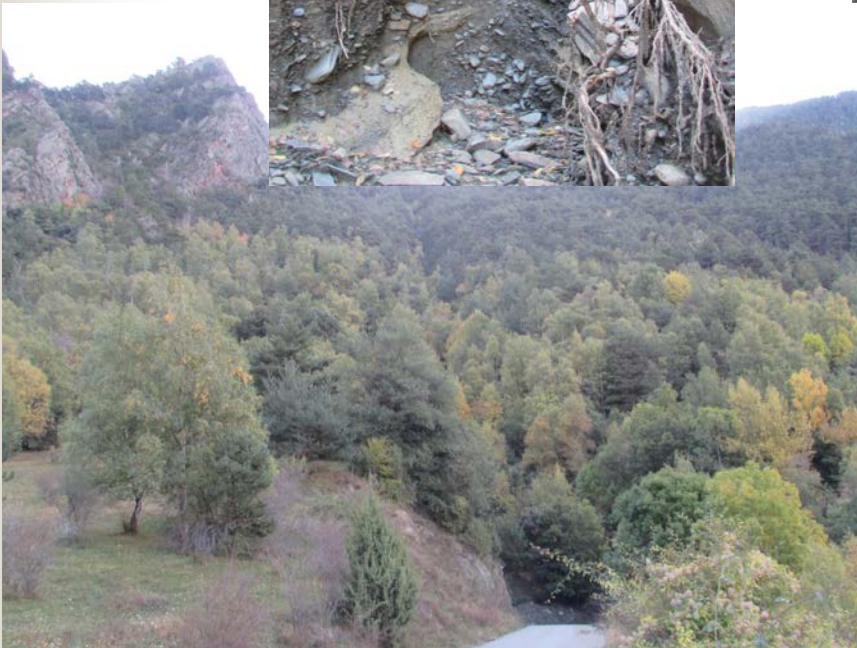
Bc. Turó de Campanes

- Talls de la pista per dipòsits amb precipitacions intenses

Manteniment pista a Tor.

Buidat arqueta en Agost-2016 i Oct-2017
